住まい何でも相談処情報紙

第59号

令和4年
7月7日発行

瓦屋根の緊結方法に関する基準の改正

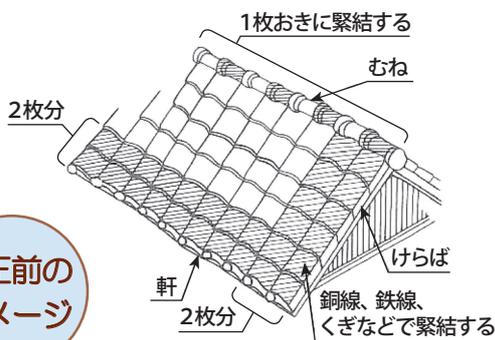
改正前のイメージ

改正前の告示基準

建築基準法に基づく告示基準

緊結箇所

端部から2枚までの瓦
1枚おきの瓦
規定なし

緊結方法

銅線、鉄線又はくぎ等で緊結
銅線、鉄線又はくぎ等で緊結
規定なし

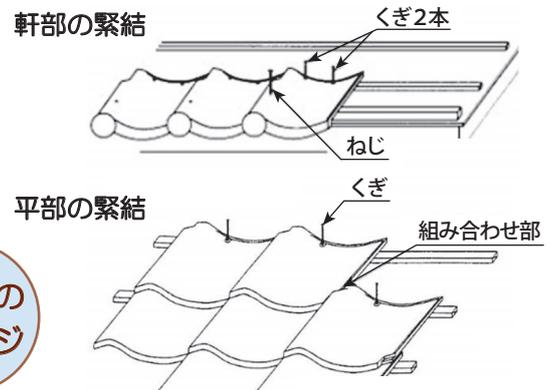
改正後のイメージ

改正後の告示基準

瓦屋根標準設計・施工ガイドライン

原則として全ての瓦

ねじ及び2本のくぎで緊結
ねじで緊結
くぎで緊結等

緊結の強度

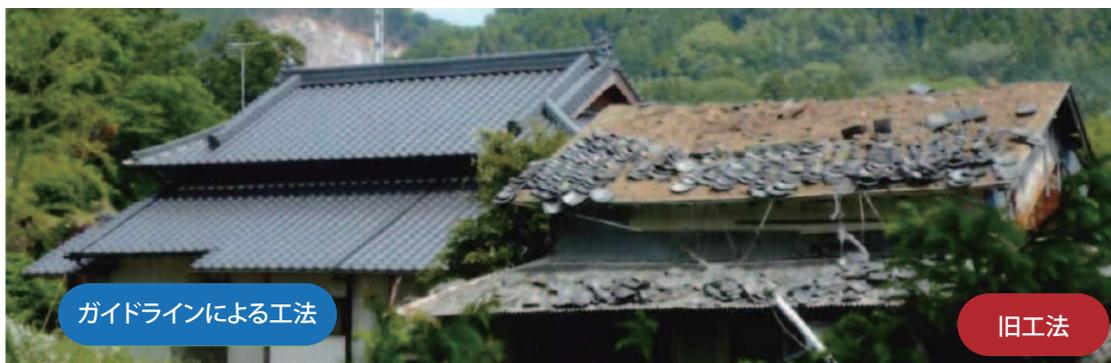
下の写真は、平成28年（2016年）熊本地震において、震度7の地震を受けた後の瓦屋根の状況です。右側の屋根は、改正前工法により施工したもので、瓦の脱落被害が多く見られます。しかし、左側の屋根は、今回の改正された告示と同様の「瓦屋根標準設計・施工ガイドライン（ガイドライン工法）」により施工されたもので、瓦の脱落がほとんど見られません。

瓦の留め付けによる脱落性の違い（熊本地震、熊本県西原村、一般財団法人 全日本瓦工事業連盟 撮影）

このガイドライン工法は、台風による強風に耐えるだけでなく、巨大地震（震度7）にも耐える耐震工法です。平成28年（2016年）の熊本地震においても、その耐震性は確認されています。

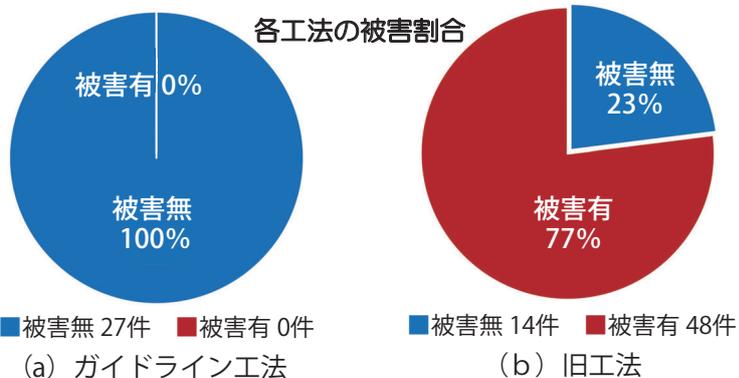
令和3年（2021年） 福島県沖を震源 とする地震による 瓦屋根の被害

<出典>福島県沖を震源とする地震による建築物の瓦屋根等の被害 現地調査報告
(国土交通省 国土技術政策総合研究所 国立研究開発法人 建築研究所)

瓦屋根は適切な設計・施工方法により、耐震性・耐風性も確保される屋根ですが、改正前の工法によると、地震や台風時に瓦が脱落・飛散することがあります。令和3年（2021年）福島県沖地震（震度6強）において、被災地の宮城県山元町で住宅等の屋根の悉皆調査を実施しています。ガイドライン工法の瓦屋根27件に外観上の被害が確認されなかった一方、旧工法の瓦屋根62件のうち48件に被害が確認され、被害率は77%でした。このようにガイドラインに従って設計・施工された瓦屋根は耐震性が確認されています。
